EXCAVATION GALERIE CHARGEUR-TORTIN

Aménagement Cleuson-Dixence - lot B

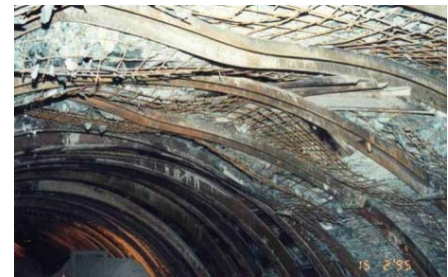
- Galerie d'amenée Ø 5.60 creusée au tunnelier
- Reprofilage de zones cintrées sur 250 m
- Reprise et abaissement de voussoirs de radier sur 70 m
- Nécessité de dévier les écoulements d'eau en radier (250 l/s) pendant les travaux
- Durée des travaux d'assainissement 1.5 mois (travail 7/7 j)
- Conditions d'accès et places de travail fortement limitées

Lors de l'exécution de la galerie d'amenée à partir du barrage de Grande-Dixence (lieu-dit le Chargeur) jusqu'à Tortin, de fortes convergences dues à la poussée du massif ont été observées entre les PM 2'500 et 2'750. Ces déformations ont endommagé le soutènement mis en place et soulevé les voussoirs de radier. Afin de garantir le gabarit d'espace libre de la galerie, il a été nécessaire de réaliser des travaux d'alésage sur les parements et la voûte de la galerie, ainsi que d'abaisser les voussoirs de radier dans cette zone. Ces travaux ont été réalisés préalablement à l'exécution du revêtement béton
