## CLEUSON-DIXENCE – GALERIE D'EXHAURE

### EOS / CLEUSON-DIXENCE

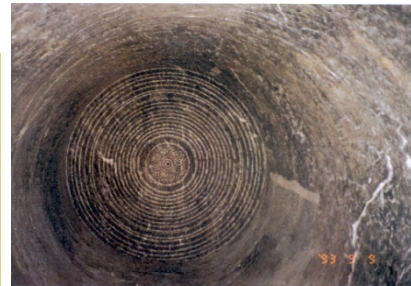
*L'exécution de la galerie d'exhaure au moyen du tunnelier en attaque montante à 10% et en petite section a nécessité d'avoir recours à un système de marinage par wagonnets treuillés. La roche particulièrement dure et massive n'a pas nécessité la mise en œuvre de soutènement en section courante.*
