TORRENT DU BOTZA ST-MARTIN

Travaux de protection contre les crues

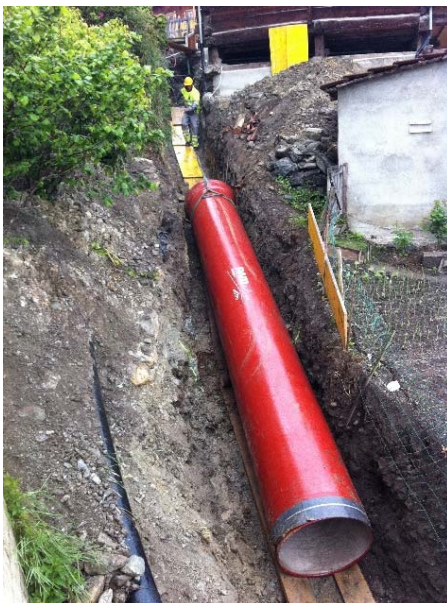
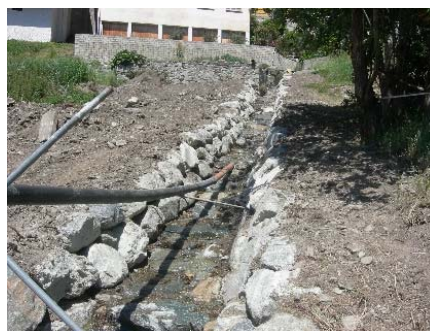
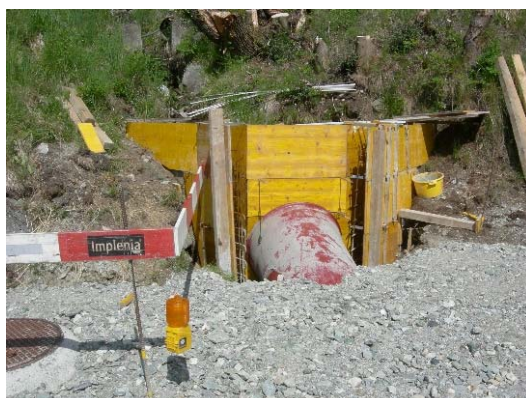
Proposition de déviation du torrent en amont

Projet des chambres de captage et de mise en charge
